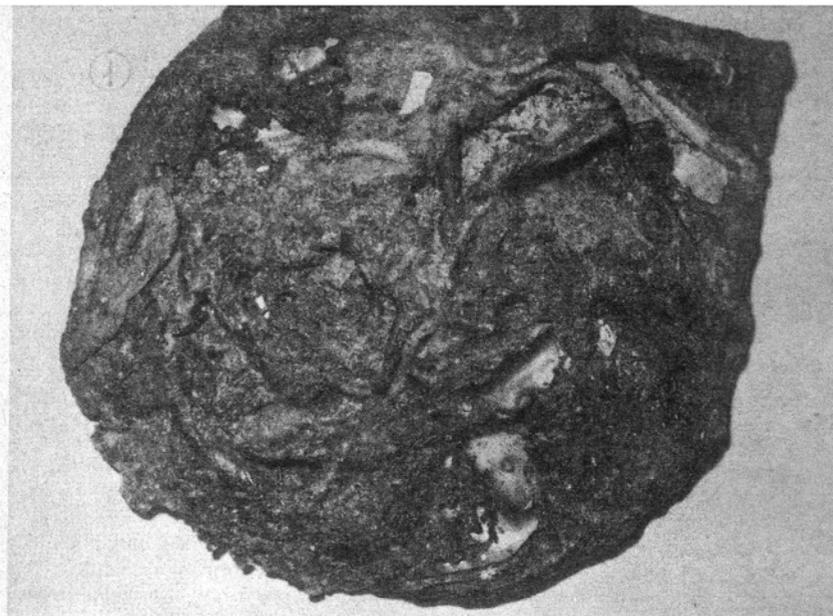
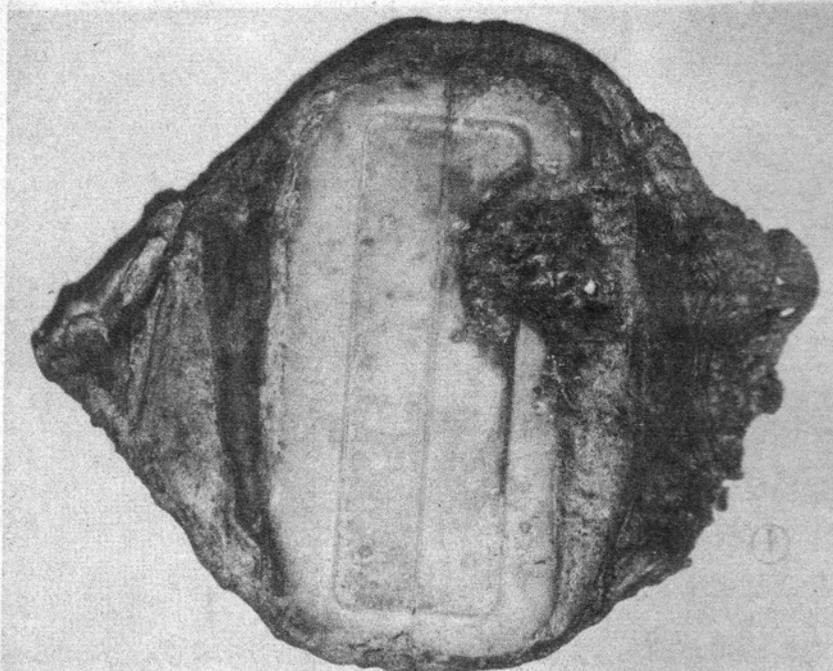
La base della tanica. Lato esterno e lato interno.

che questa verità comporta. Imprigionato nella pastica semifusa è stato trovato un fiocco. Un fiocco fin troppo eloquente, se esaminato con un minimo di doverosa obiettività. Ma andiamo con ordine: all'interno dell'abitazione furono reperiti vari frammenti di tessuti e fiocchi di lana in gran quantità. In particolare fu trovato un frammento di coperta ancora intriso di idrocarburi, con ogni probabilità (dal tracciato gascromatografico) benzina «super» con tracce di cherosene. Vengono reperiti anche «frammenti di coperta di tessuto chiaro ed un piccolo ammasso di fiocchi di lana» nell'ingressino dell'appartamento, e «un ammasso di fiocchi di lana in parte bruciati ed un frammento di stoffa bianca parzialmente bruciato» nella cameretta di Stefano e Virgilio.

Ma torniamo al fiocco di tessuto trovato «imprigionato» nella tanica. Si deve pensare che il fiocco è rimasto intrappolato nella plastica chiusa, nel momento in cui le pareti laterali, essendosi rammollite per effetto del calore, si spandevano sul pavimento, tutt'attorno alla base rimasta intatta. Come dire, insomma, che questo fiocco doveva essere accanto alla tanica quando questa bruciava. In questo caso, essendo evidente l'analoga provenienza di questo fiocco e degli altri «fiocchi» e frammenti di tessuto trovati nell'appartamento, ecco una prova in più della presenza, all'interno di casa Mattei, della famosa tanica.

Ma a parte che — l'abbiamo già visto — la tanica non poteva essere fuori da casa Mattel, l'ipotesi che i fiocchi siano un residuo di uno stoppaccio non regge per nulla. Il fiocco infatti è stato trovato adeso all'esterno e non all'interno del residuo di tanica, cioè all'esterno del residuo di plastica formatosi per fusione delle pareti laterali e ripiegatosi sulla base del recipiente rimasta intatta: se fosse stato inizialmente all'interno con funzione di stoppaccio da innesco, sarebbe stato trovato «dentro» e non «fuori», intrappolato tra la massa fusa della plastica delle pareti, laterali e la base intatta.
